LAUDO DE AVALIAÇÃO
MICRO ÔNIBUS VOLARE V8L IXD8745
PREFEITURA MUNICIPAL DE TUPANCI DO SUL RS

OKNO ALUMINIO
48.791.841.-0001/90
Resp. Técnico:
Eng. Euber Bernardi
Engenheiro Mecânico
CREA RS 252729

JULHO 2023

- **Solicitante:** Prefeitura Municipal de Tupanci do Sul RS
- **Endereço:** Rua Luiz Panisson, nº42
- **Cidade:** Tupanci do Sul RS
- **Tipo dos Bens:** Micro ônibus Escolar Volare V8L
- **Data Base de Inspeção:** 10/07/2023
- **Nº do Laudo:** 0010

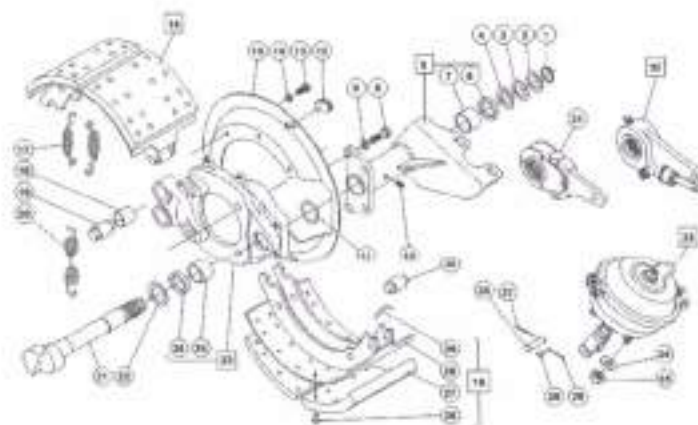
6.1 Sistema de Freios

Sistemas de freios dianteiros e traseiros apresenta bom funcionamento, com isso é sugerido apenas a revisão do sistema e a troca dos seguintes itens:

- Substituir lonas de freios, , embuchamento eixo S, bucha de ancoragem.
- Revisar Spring Brake com trocas de reparos.
- Revisão e caso necessite, efetuar a troca de Tambores de Freios. Como não abrimos o conjunto e não temos histórico de manutenção, sugerimos a troca dos componentes;

- Substituir lonas de freios, embuchamento eixo S (mancal), , bucha de ancoragem;
- Revisar Spring Brake com trocas de reparos em linha de serviço e emergência.
- Revisão e caso necessite, efetuar a troca de Tambores de Freios. Como não abrimos o cubo e não temos histórico de manutenção, sugerimos a troca dos componentes.

- Substituir rolamentos cubo dianteiro esquerdo e direito, retentor e graxa;
- Substituir rolamentos cubo traseiro esquerdo e direito, retentor e graxa.

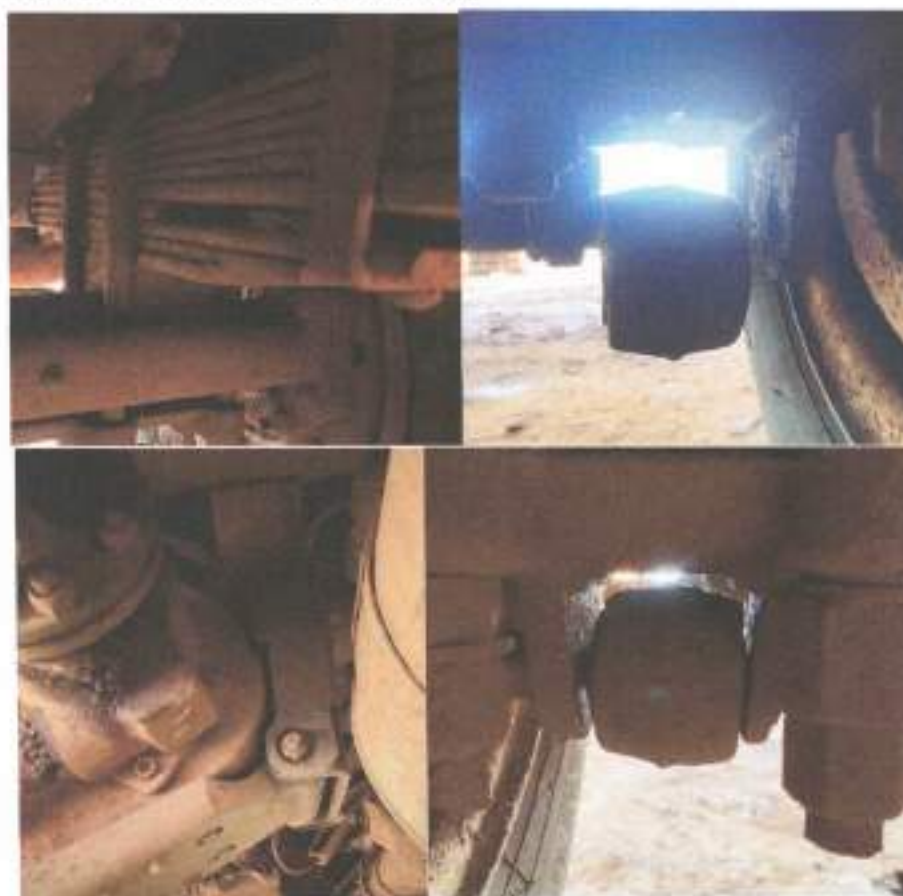
6.3 Suspensão Mecânica

- Veículo apresenta uma lamina de mola quebrada, efetuar substituição;
- Parafuso pino do feiche de mola quebrado;
- Substituir Grampos de molas e pinos do molejo.

- Suspensão dianteiras, revisar pinos.
- Pino da barra estabilizadora;
- Buchas de suporte do diferencial;
- Suporte da barra estabilizadora.
- Embuchamento da barra estabilizadora;
- Efetuar balanceamento e rastreamento.

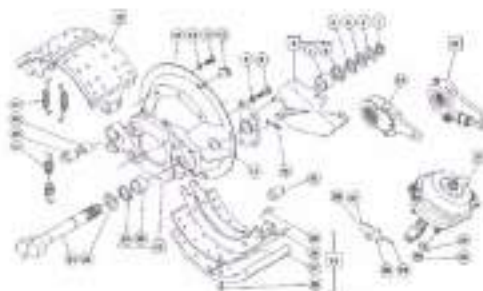
6.1 Sistema de Freios

O sistema de freios não apresenta desgastes em peças visíveis, e seu funcionamento está correto, com isso sugerimos apenas a revisão e as seguintes trocas:

- Substituir lonas de freios, embuchamento eixo S, ajustador de freio.
- Revisar Spring Brake com trocas de reparos;
- Revisar ABS.

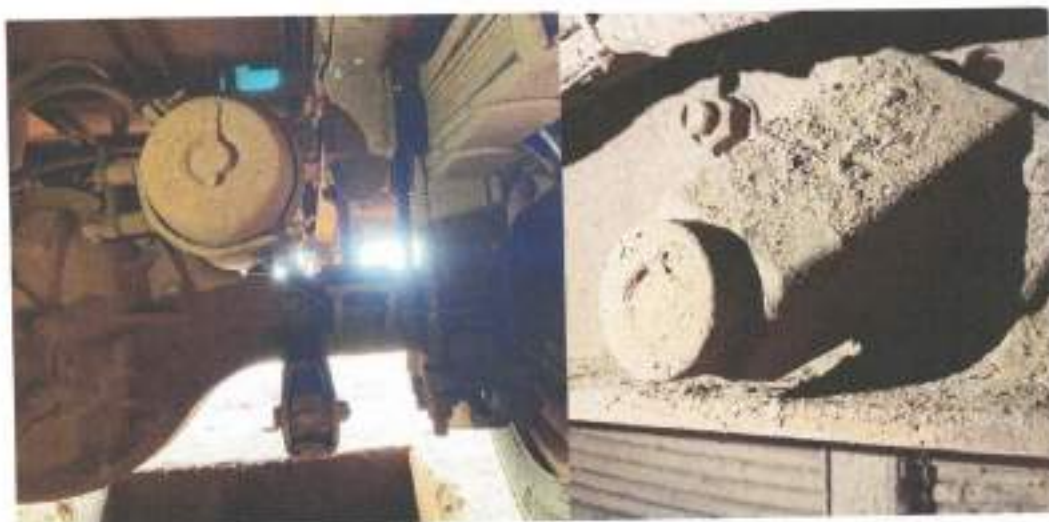
6.3 Suspensão Mecânica

- Veículo não apresenta lâminas de molas quebradas;
- Suspensão dianteira, não apresenta desgastes.
- Substituir Amortecedores dianteiros e traseiros.
- Trocar buchas da barra estabilizadora.

- Substituição de ponteira de barra de direção.
- Substituição de grampos dos molejos;
- Efetuar balanceamento;
- Efetuar alinhamento;
- Troca de buchas dos molejos;
- Veículo apresenta suporte de amortecedor traseiro esquerdo quebrado.

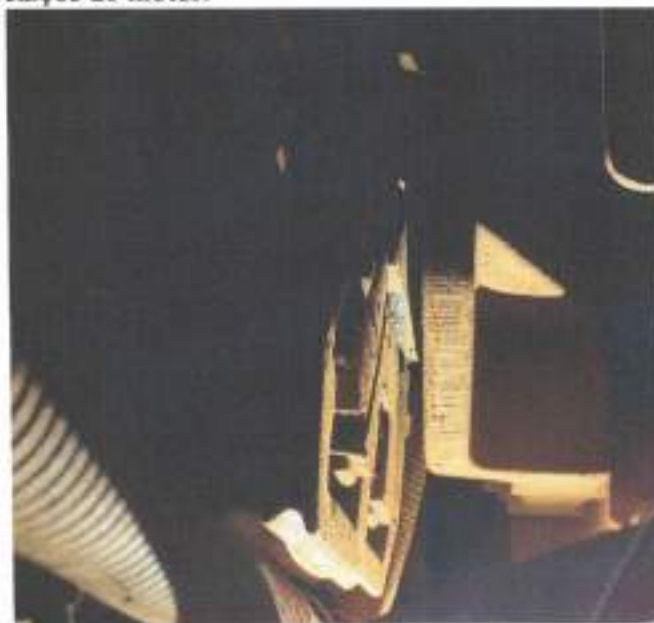
6.7 Motor

- Troca de óleo e filtro.
- Troca de dois calços do motor:

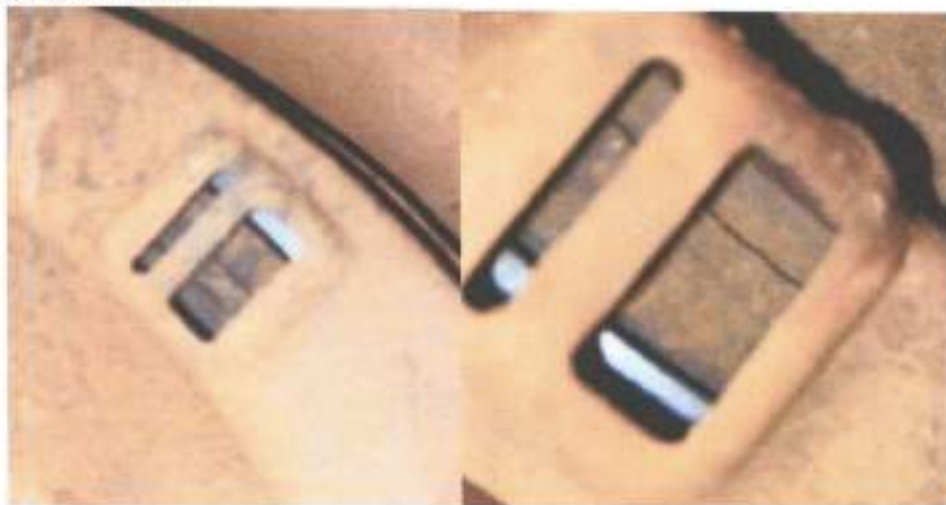
6.1 Sistema de Freios

Sistemas de freios dianteiros e traseiros com alguns pontos de desgaste, notou-se fadiga no sistema de freio dianteiro direito. Com isso é recomendado o seguinte processo:

- Substituição das lonas de freios, embuchamento de molas, embuchamento eixo S, ajustador de freio, rolete e pino de ancoragem, bucha de ancoragem;
- Substituição de pinos da forquilha, contra pino maior e menor;
- Revisão Spring Brake com trocas de reparos;
- Revisão dos tambores e caso necessário, efetuar a troca.

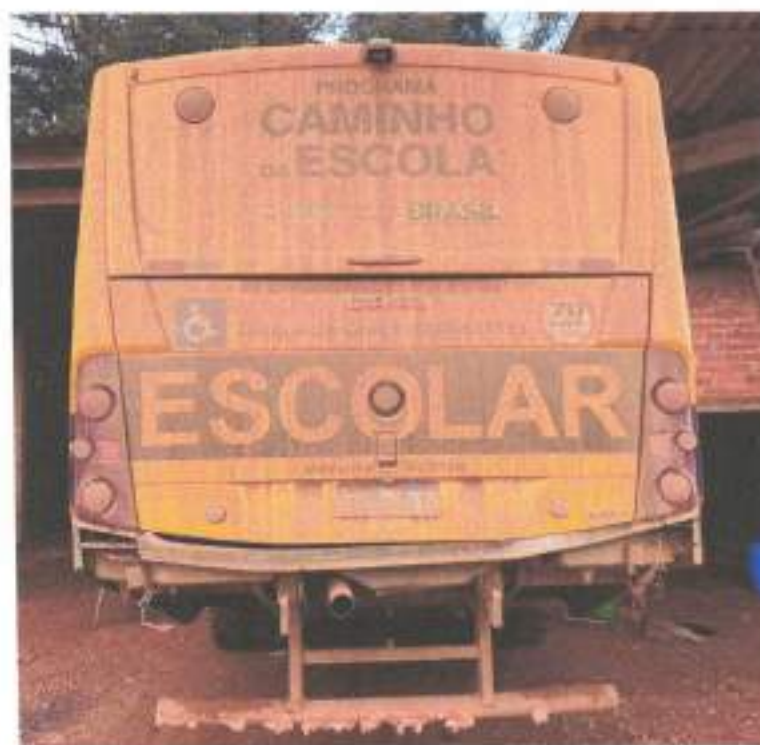
6.9 Traseira do Ônibus

A traseira do ônibus encontra-se em estado crítico, sendo necessário a troca de sua parte inteira, onde avaliou-se que o compartimento do estepe e dispositivos ali guardados podem cair a qualquer momento.

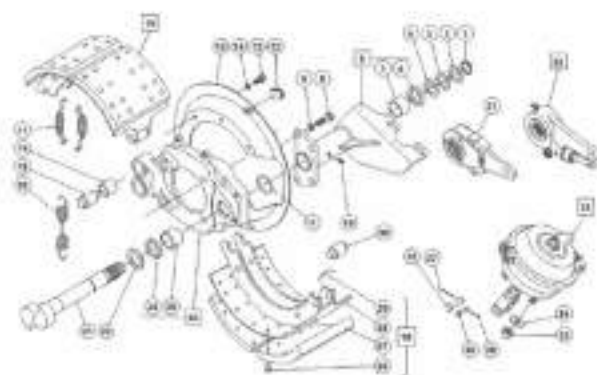
6.1 Sistema de Freios

Sistemas de freios dianteiros em normal funcionamento, assim é sugerido a substituição de alguns componentes suscetíveis de revisão.

- Substituir lonas de freios, embuchamento eixo S, ajustador de freio, bucha de ancoragem,
- Revisar Spring Brake com trocas de reparos.

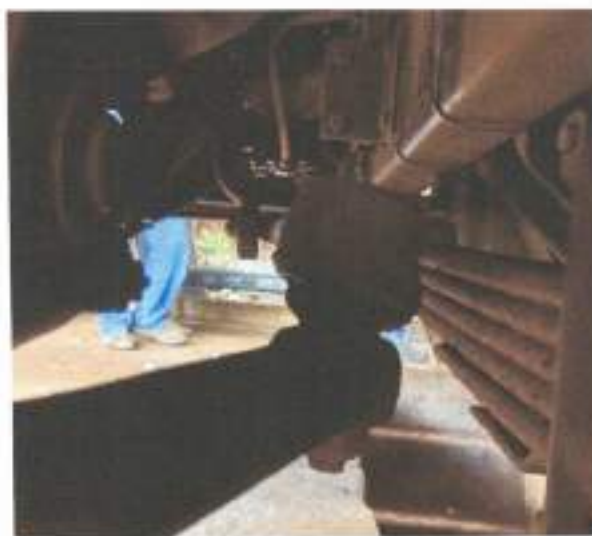
6.3 Suspensão Mecânica

- Veículo não apresenta lâminas de molas quebradas, porém, os dois feixes traseiros estão desalinhados, sendo que o lado esquerdo está mais baixo. Suposto pino de centro quebrado e ou apenas revisão de alinhamento. Trocar pinos do molejo;
- Suspensão dianteiras, não apresenta desgastes;
- Substituir Amortecedores dianteiros e traseiros;
- Trocar buchas da barra estabilizadora;
- Buchas dos feixes de mola gastos;
- Troca de grampos do molejo;
- Efetuar balanceamento e rastreamento.

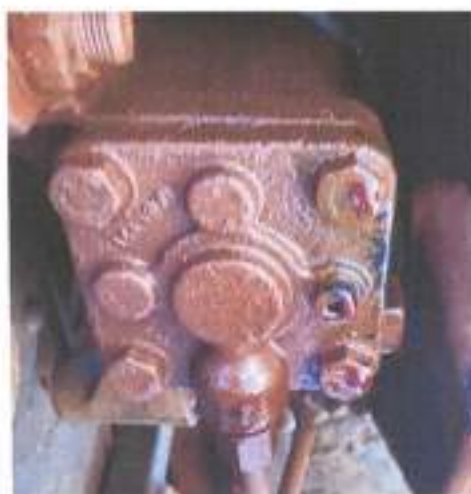
6.6 Embreagem

- Revisar embreagem, platô, disco, rolamento, servo.
- Setor hidráulico com vazamento de óleo, é recomendado a troca dos reparos e regulagem de pressão.

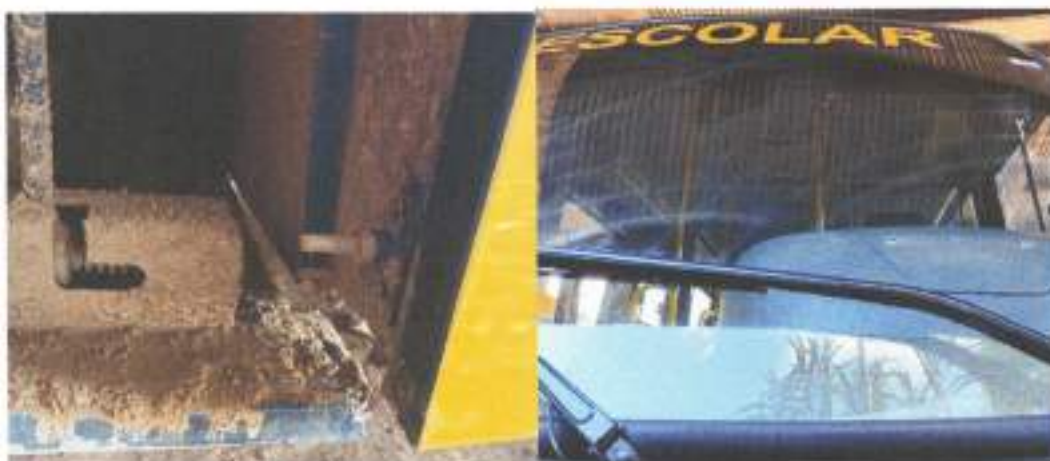
6.8 Outros componentes de segurança

- Extintor (ok)
- Cintos de segurança (ok)
- Troca do Botão pisca-alerta
- Faróis principais e auxiliares (ok)
- Buzina (ok)
- Limpador do para-brisa não desliga;
- lavador de para-brisa com problemas no injetor de água.
- Sinalizadores laterais queimados;
- Botão Alerta com defeito
- Suporte da caixa de baterias quebrado.
- Triângulo e macaco (ok)

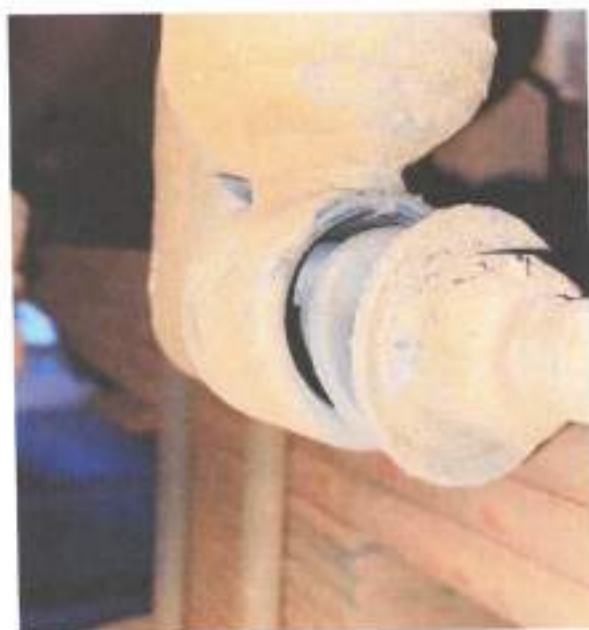
- Substituir Grampos de molas;
- Substituir buchas dos molejos;

- Efetuar balanceamento;
- Troca de buchas da barra estabilizadora;
- Suspensão dianteiras não apresentam falhas.
- Substituir Amortecedores dianteiros por conta de desgastes em suas buchas
