LAUDO DE AVALIAÇÃO
MICRO ÔNIBUS VOLARE V8L IXD8745
PREFEITURA MUNICIPAL DE TUPANCI DO SUL RS

OKNO ALUMINIO
48.791.841.-0001/90
Resp. Técnico:
Eng. Euber Bernardi
Engenheiro Mecânico
CREA RS 252729

JULHO 2023

- **Solicitante:** Prefeitura Municipal de Tupanci do Sul RS
- **Endereço:** Rua Luiz Panisson, nº42
- **Cidade:** Tupanci do Sul RS
- **Tipo dos Bens:** Micro ônibus Escolar Volare V8L
- **Data Base de Inspeção:** 10/07/2023
- **Nº do Laudo:** 0010

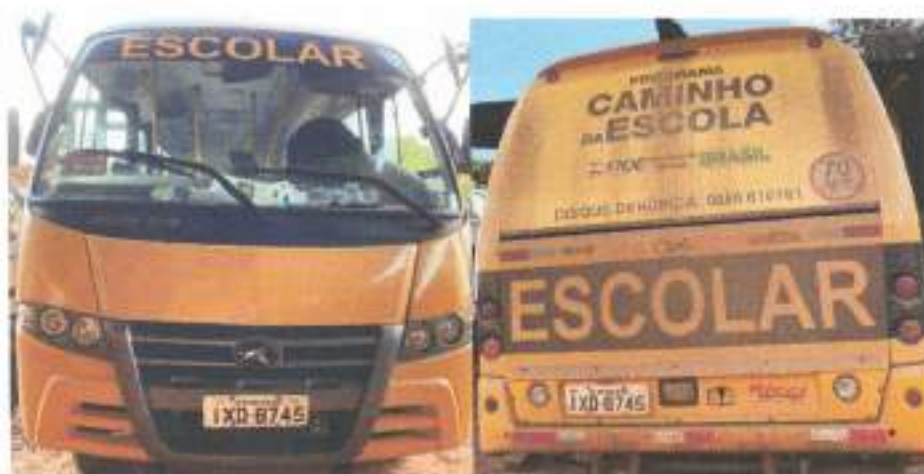
A fim de garantir uma manutenção preventiva efetiva e certa, foi realizado uma avaliação visual de vários componentes do veículo MICRO ÔNIBUS VOLARE V8L 4X4 EO, ano 2014, com placa IXD8745, principalmente em suas linhas de segurança, como freios, diferencial, sistema pneumático, suspensão, embreagem, pneus, dentre outros. Cada item avaliado segue relatado no tópico a seguir:

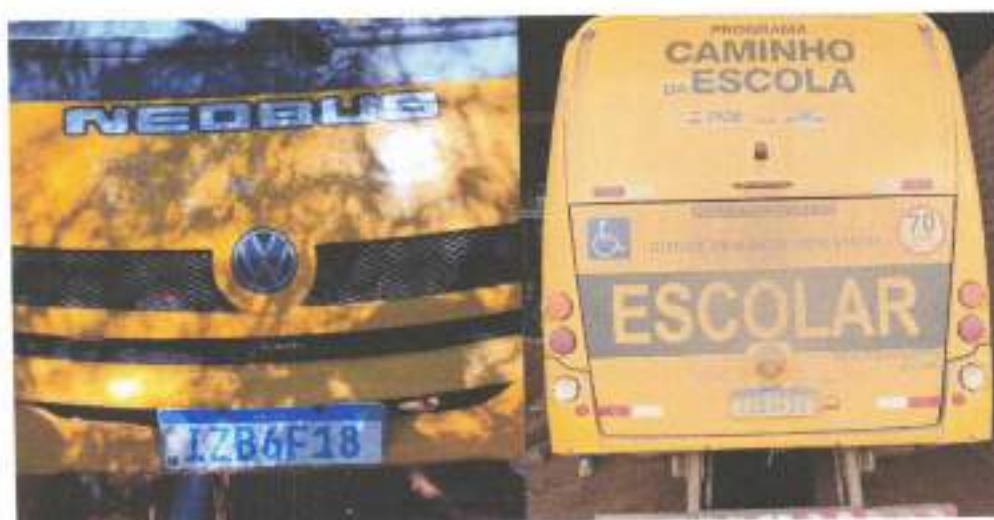
A fim de garantir uma manutenção preventiva efetiva e certa, foi realizado uma avaliação visual de vários componentes do veículo MICRO ÔNIBUS VOLKSWGEM 8-160, ano 2019, com placa IZB6F18, principalmente em suas linhas de segurança, como freios, diferencial, sistema pneumático, suspensão, embreagem, pneus, dentre outros. Cada item avaliado segue relatado no tópico a seguir:

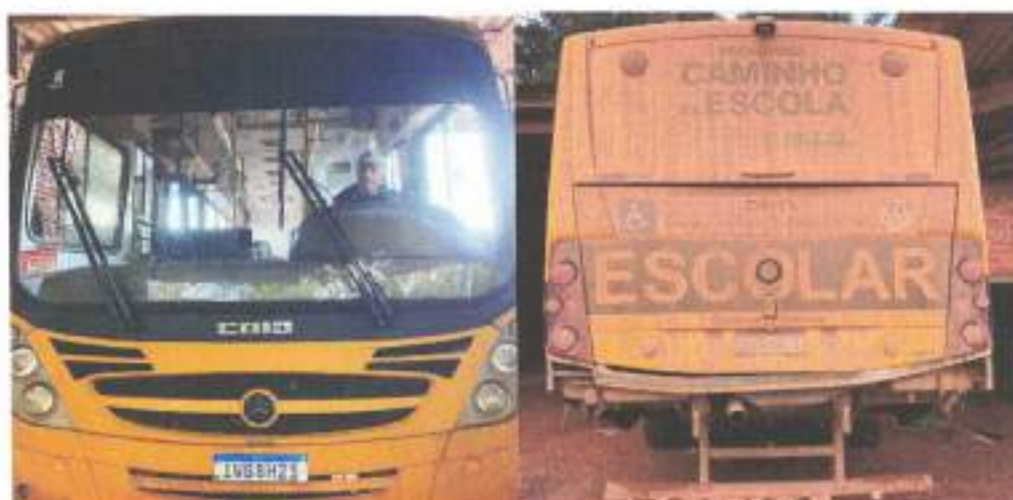
A fim de garantir uma manutenção preventiva efetiva e certa, foi realizado uma avaliação visual de vários componentes do veículo ÔNIBUS MERCEDES-BENZ OF 1519, placa IWB8H21, principalmente em suas linhas de segurança, como freios, diferencial, sistema pneumático, suspensão, embreagem, pneus, dentre outros. Cada item avaliado segue relatado no tópico a seguir:

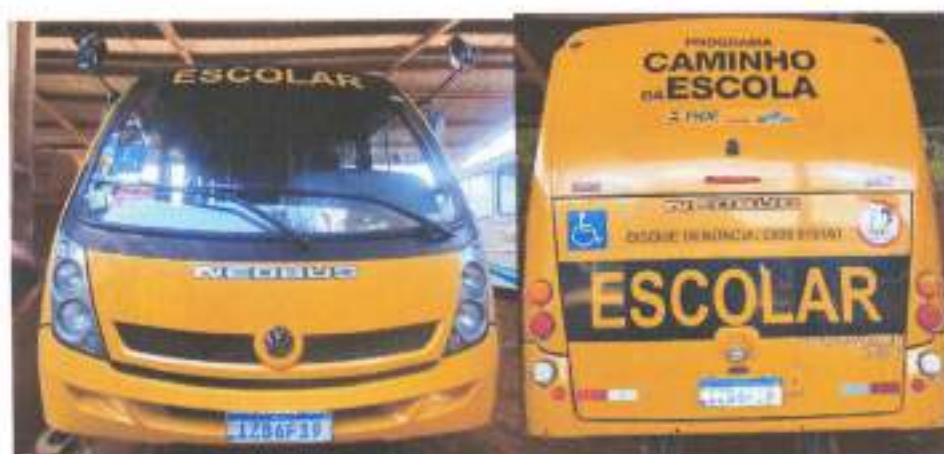
A fim de garantir uma manutenção preventiva efetiva e certa, foi realizado uma avaliação visual de vários componentes do veículo MICRO ÔNIBUS VOLKSWGEM 8-160, ano 2019, com placa IZB6F19, principalmente em suas linhas de segurança, como freios, diferencial, sistema pneumático, suspensão, embreagem, pneus, dentre outros. Cada item avaliado segue relatado no tópico a seguir:

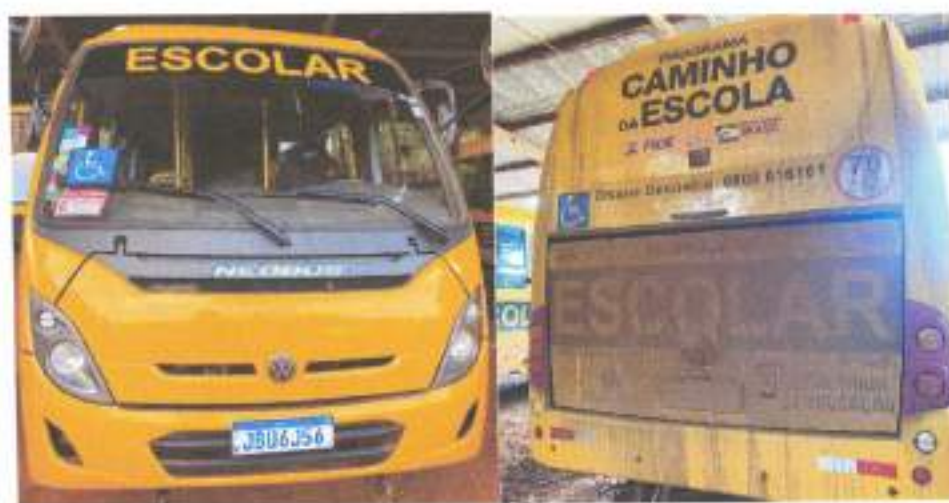
A fim de garantir uma manutenção preventiva efetiva e certa, foi realizado uma avaliação visual de vários componentes do veículo MICRO ÔNIBUS VOLKSWAGEM 8-160, com placa JBU6J56, principalmente em suas linhas de segurança, como freios, diferencial, sistema pneumático, suspensão, embreagem, pneus, dentre outros. Cada item avaliado segue relatado no tópico a seguir
